# Monumentenwacht

## INSPECTIERAPPORT 2019

**objectnummer 1942**

Woonhuis  
Nieuwstraat 34 te Weesp

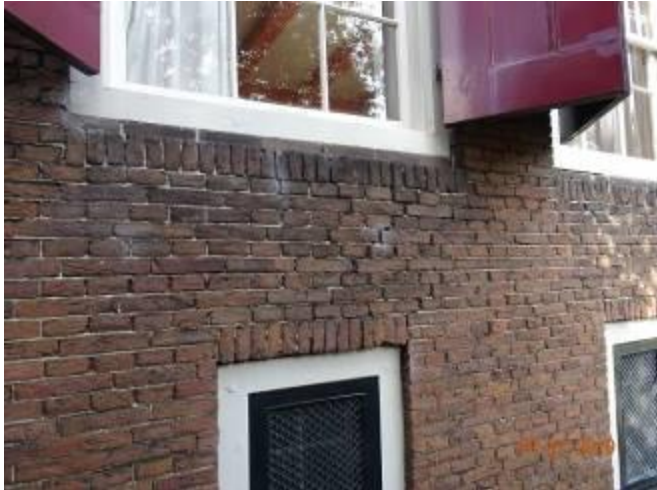
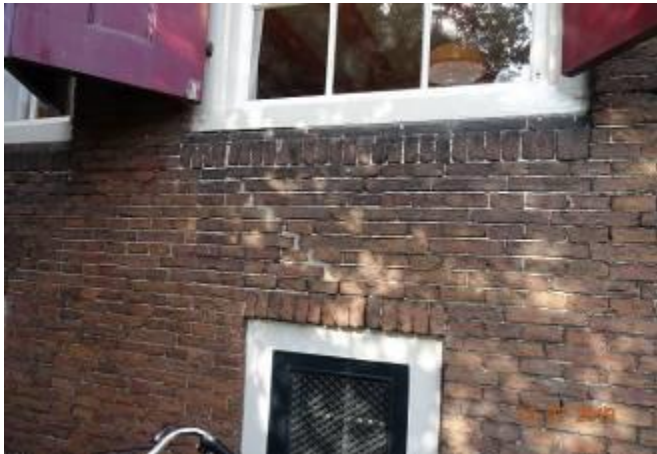
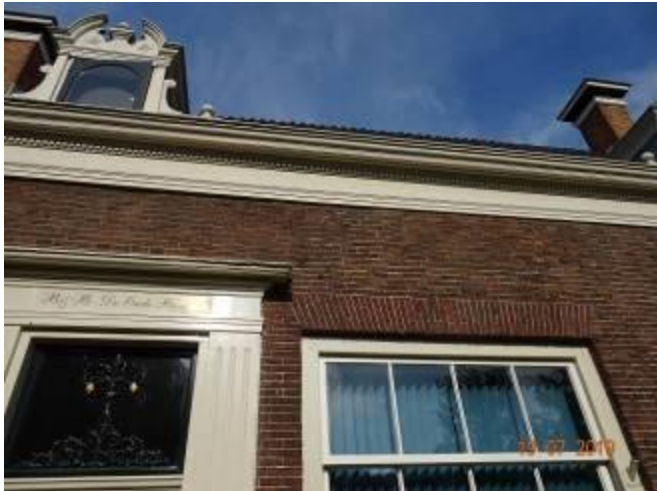
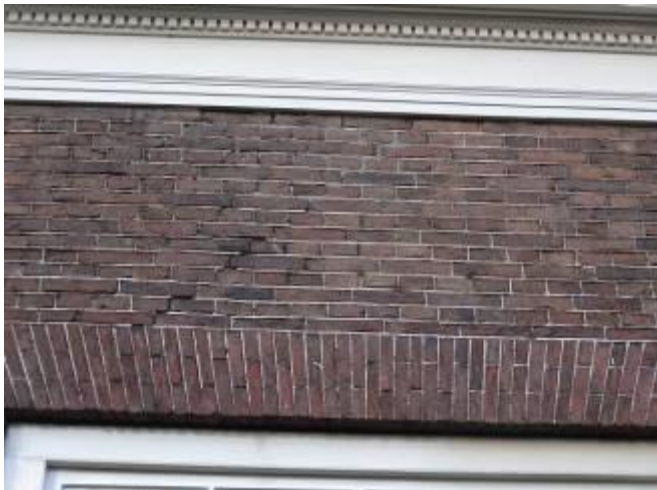
| Rubriek | Kwalificatie* | | | | Toelichting | objectnummer 1942<br>Woonhuis |
|---|---|---|--|--|---|---|
| <u>1.2 Gevels</u><br><u>1.2.1 Baksteen</u><br><b>Voorgevel</b><br>Metselwerk kruisverband | | R | | | In het muurwerk zijn op diverse plaatsen scheuren en naar voren komend muurwerk zichtbaar. Enkele scheuren worden vermoedelijk veroorzaakt door roestend blind ankerwerk in de gevel. Wij raden u aan de ankers in deze gevel te laten opzoeken, controleren op roestvorming en indien noodzakelijk te laten ontroesten en conserveren. Hierna kan het muurwerk hersteld worden. | |
| | | | | | <p><i>scheurtjes en blindankers in het metselwerk herstellen.</i></p> <p><i>scheurtjes en blindankers in het metselwerk herstellen.</i></p> | |

| Rubriek | Kwalificatie* | | | | Toelichting | objectnummer 1942<br>Woonhuis |
|---|---|--|---|--|---|---|
| | | | | | <p>scheurtjes en blindankers in het metselwerk herstellen.</p> <p>scheurtjes en blindankers in het metselwerk herstellen.</p> | |

| <b>Onderdelen</b> | <b>Rubriek</b> | <b>Staat</b> | <b>Termijn</b> |
|---|---|---|---|
| - Pleisterwerk van de achtergevel alle blindankers en scheuren herstellen. | 1.2 en 1.3 | Matig | 0-1 jaar |

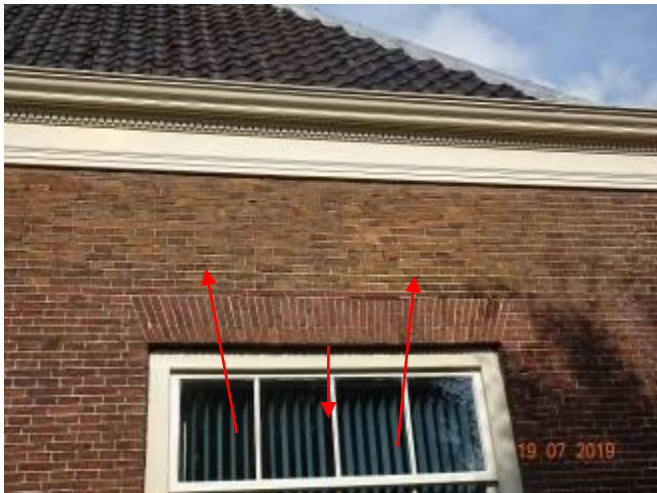
| Rubriek | Kwalificatie* | | | | Toelichting | objectnummer 1942<br>Woonhuis |
|---|---|--|--|---|---|---|
| Voegwerk snijvoeg | | | | M | <p><i>scheurtjes in het metselwerk herstellen.</i></p> <p>Het voegwerk is aanzienlijk (meer dan 70%) verzand en plaatselijk geheel weggefallen. Wij raden u aan het weggefallen voegwerk plaatselijk te laten vervangen. Voor het vervangen van voegwerk is het van belang dat de oude slechte voegen goed uit het metselwerk worden verwijderd. Afhankelijk van de breedte van de voeg kan dit met een slijptol of hakhamer gebeuren. De steen mag bij het verwijderen van de voegen niet worden beschadigd. De oude voeg dient 1,5 maal de breedte van de voeg in diepte te worden uitgehakt. Het dient vierkant en ruw te zijn uitgehakt en goed te zijn schoongezogen. Voor het aanbrengen van de nieuwe voeg dient het metselwerk goed nat te zijn gemaakt om verbranding van de voegmortel te voorkomen.</p> | |

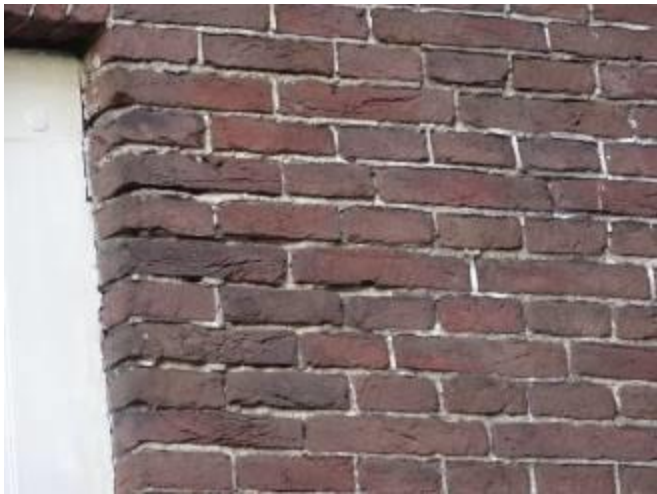
| Rubriek | Kwalificatie* | | | | Toelichting | objectnummer 1942<br>Woonhuis |
|---|---|--|--|---|---|---|
| Muurankers blindankers | | | | M | <p><i>voegwerk vervangen</i></p> <p>Blindankers zijn ankers die de gevel aan de balklaag koppelen. Deze ankers zijn in het metselwerk ingemetseld en van buitenaf niet zichtbaar.</p> | |

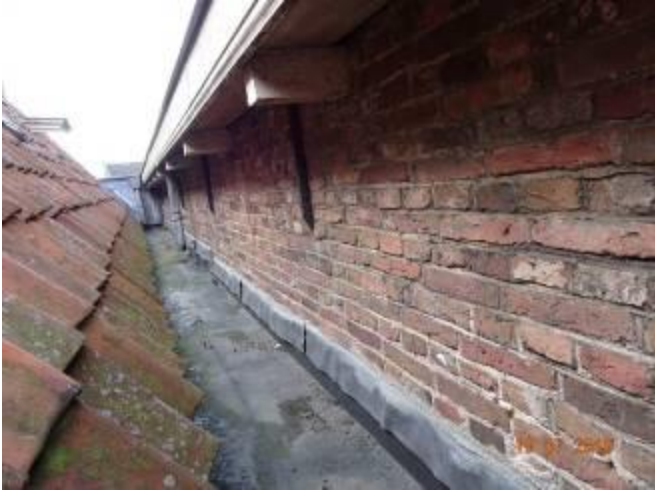
| Rubriek | Kwalificatie* | Toelichting | objectnummer 1942<br>Woonhuis |
|---|---|---|---|
| <p><b>Tussengevel onder de tussen-goot</b><br/>Metselwerk kruisverband</p> | R | <p>Door volumevermeerdering van het roestende ijzerwerk wordt de muur uit elkaar en naar voren gedrukt en ontstaan er scheuren in de gevel. Wij raden u aan het anker rondom vrij te laten hakken, waarna het ijzerwerk ontroest kan worden. Bij een reductie van het ijzerwerk van meer dan tweederde van de oorspronkelijke dikte, raden wij u aan het ijzerwerk te vervangen. Hierna dient het ijzerwerk geconserveerd te worden met een roestwerend middel. Na het conserveren kan het muurwerk hersteld worden.</p> <p>In het muurwerk zijn op diverse plaatsen lichte scheurtjes door roestend ankerwerk zichtbaar. Wij raden u aan het ankerwerk en de scheurtjes in deze gevel te herstellen.</p> <p><i>Diverse muurankers ontroesten en conserveren.</i></p> | |

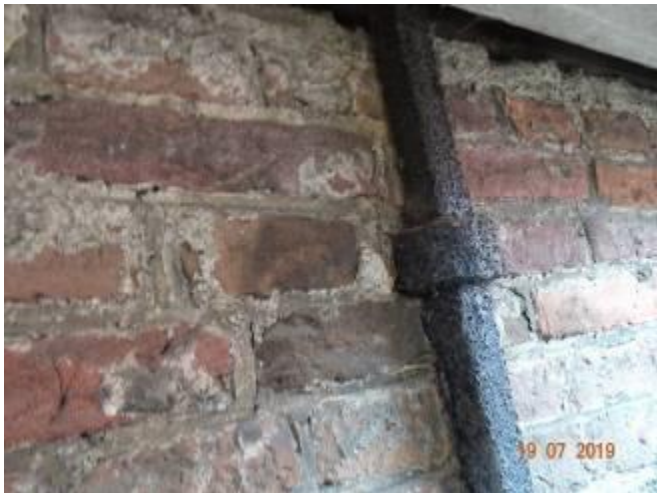
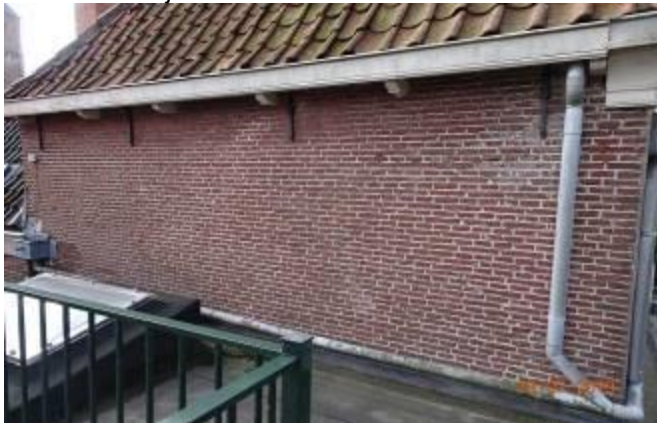
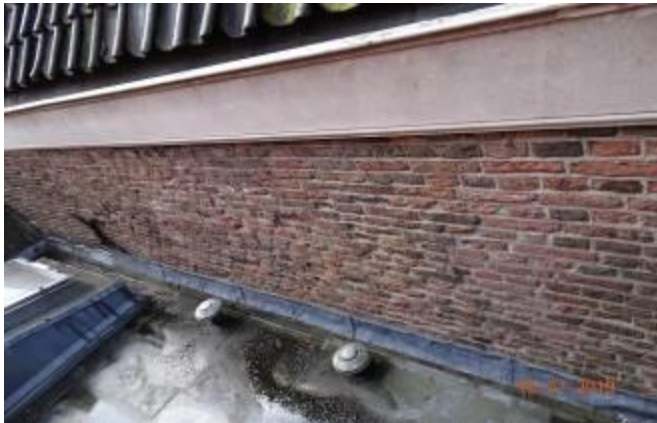
| Rubriek | Kwalificatie* | Toelichting | objectnummer 1942<br>Woonhuis |
|---|---|---|---|
| <p><b>Rechter zijgevel voor en achter</b><br/>Metselwerk kruisverband</p> | <p>R</p> | <p><i>IJzerwerk ook in de gevel ontroesten en conserveren.</i></p> <p>In het muurwerk zijn lichte scheuren zichtbaar door roestend ankerwerk en de stenen vertonen vorstschade. Wij raden u aan het ankerwerk te ontroesten en de scheurtjes te herstellen.</p> <p><i>Rechter zijgevel achter voegwerk en muurankers herstellen.</i></p> <p><i>Rechter zijgevel voor voegwerk en muurankers herstellen.</i></p> | |

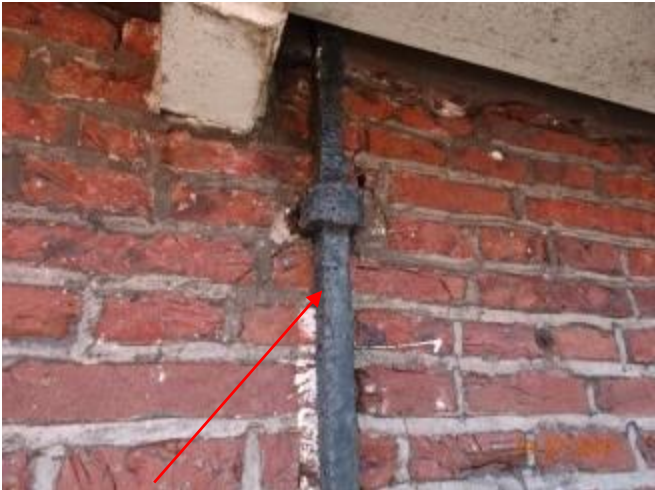
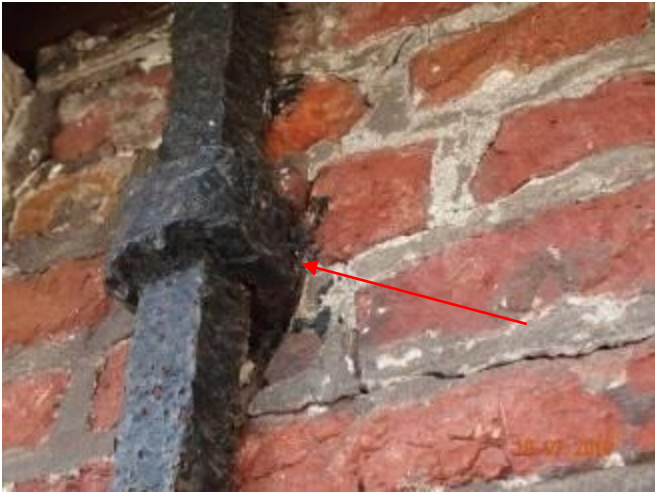
| Rubriek | Kwalificatie* | | | Toelichting | objectnummer 1942<br>Woonhuis |
|---|---|---|---|---|---|
| Muurankers met schieters. | | | M | <p>Het ijzerwerk dat in het muurwerk zit roest zwaar en dient ontroest te worden. Wij raden u aan het anker rondom vrij te hakken, waarna het ijzerwerk ontroest kan worden. Bij een reductie van het ijzerwerk van meer dan tweederde van de oorspronkelijke dikte, raden wij u aan het ijzerwerk te laten vervangen. Hierna dient het ijzerwerk geconserveerd te worden met een roestwerend middel. Na het conserveren kan het muurwerk hersteld worden.</p> <p><i>Ijzerwerk muurankers geheel ontroesten en conserveren.</i></p> <p><i>Door volumevermeerdering van het roest scheurt de gevel.</i></p> | |

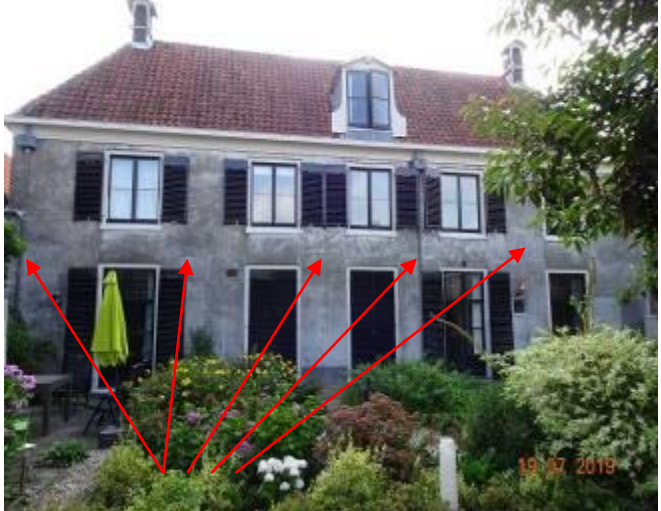
| Rubriek | Kwalificatie* | | | | Toelichting | objectnummer 1942<br>Woonhuis |
|---|---|--|---|---|---|---|
| Blindankers | | | | M | <p><i>blindankers drukken het muurwerk naar buiten.</i></p> | |
| | | | | | Blindankers zijn ankers die de gevel aan de balklaag koppelen. Deze ankers zijn in het metselwerk ingemetseld en van buitenaf niet zichtbaar. Door volumevermeerdering van het roestende ijzerwerk wordt de muur uit elkaar en naar voren gedrukt en ontstaan er scheuren in de gevel. | |

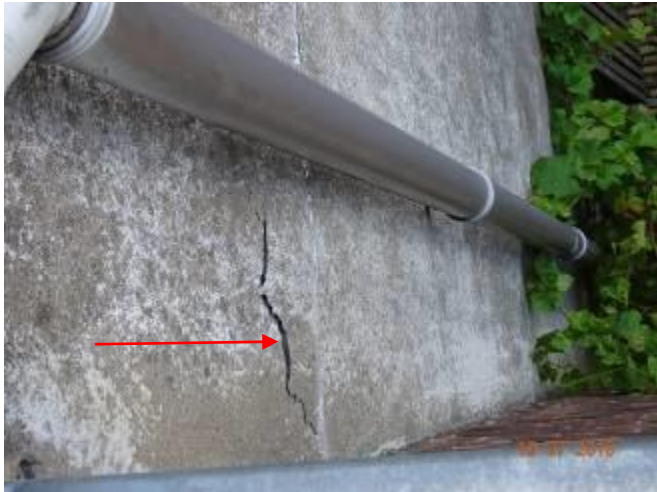
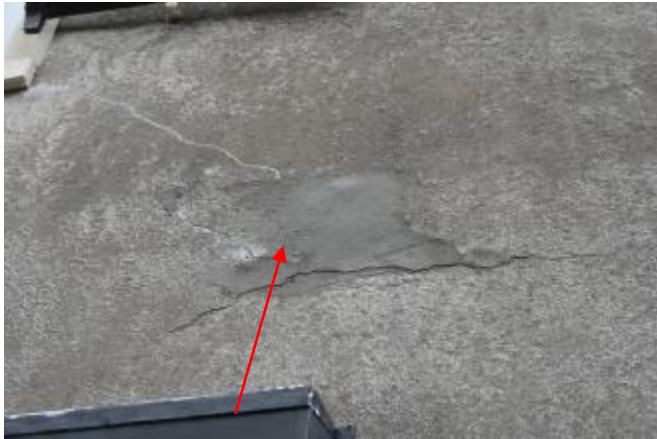
| Rubriek | Kwalificatie* | | | Toelichting | objectnummer 1942<br>Woonhuis |
|---|---|---|--|---|---|
| | | | | <p>Dit is op vijf plaatsen in de achtergevel duidelijk zichtbaar. Wij raden u aan het anker rondom vrij te hakken, waarna het ijzerwerk ontroest kan worden. Bij een reductie van het ijzerwerk van meer dan tweederde van de oorspronkelijke dikte, raden wij u aan het ijzerwerk te vervangen. Hierna dient het ijzerwerk geconserveerd te worden met een roestwerend middel. Na het conserveren kan het muurwerk hersteld worden.</p> <p>roestend blindanker drukt gevel naar buiten.</p> <p>roestend blindanker drukt gevel naar buiten.</p> | |

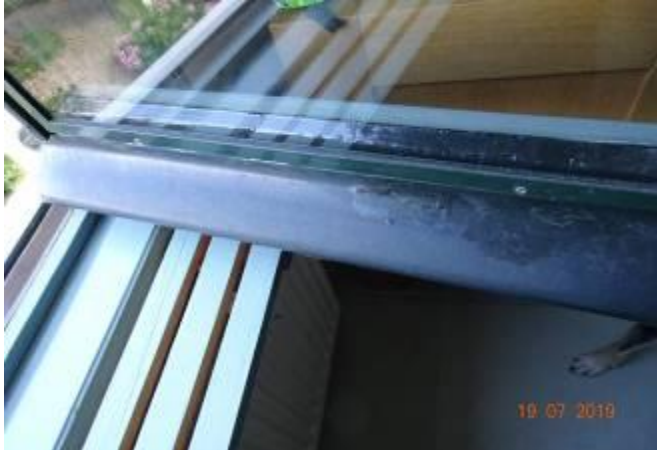
| Rubriek | Kwalificatie* | | | | Toelichting | objectnummer 1942<br>Woonhuis |
|---|---|---|---|--|---|---|
| – Kozijnen, deuren en ramen (achtergevel) | | | M | | Het schilderwerk is algeheel verkrijt en regelmatig gebarsten. Hierdoor wordt het onderliggende houtwerk verweerd. Wij raden u aan het hout en schilderwerk te laten herstellen om aantasting van het houtwerk te voorkomen. | |
| schilderwerk weer aan onderhoud toe. | | | | | | |

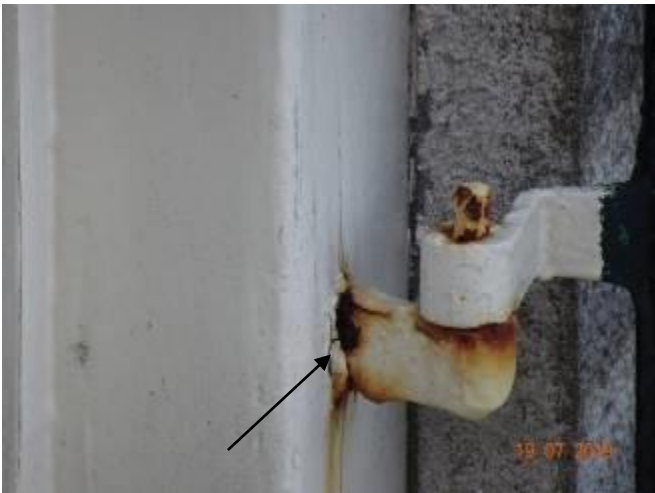
| Rubriek | Kwalificatie* | | | Toelichting | objectnummer 1942<br>Woonhuis |
|---|---|---|--|---|---|
| Luiken (achtergevel) | G | | | Het ijzerwerk van de duimen waar de luiken aan hangen is aan het roesten. Door volumevermeerdering van het roestende ijzerwerk worden de stijlen van de kozijnen stukgedrukt. Wij raden u aan dit bij een volgende schilderbeurt geheel te laten ontroesten en conserveren. | |

| Rubriek | Kwalificatie* | | | | Toelichting | objectnummer 1942<br>Woonhuis |
|---|---|---|---|--|---|---|
| | | | | | <p><i>ijzerwerk van de duimen roest in de kozijnstijlen.</i></p> | |

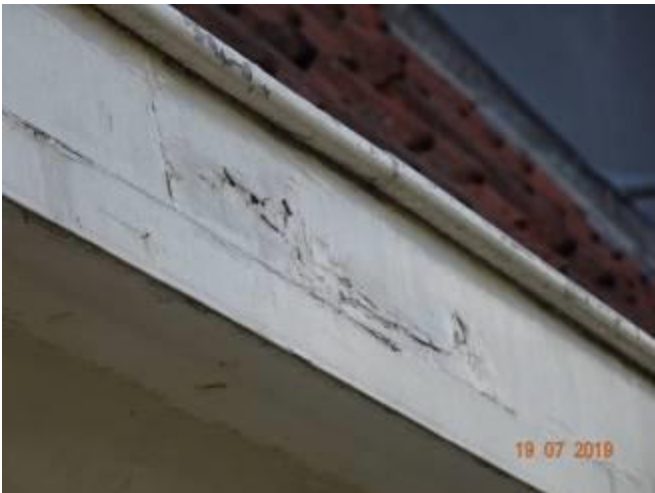
| Rubriek | Kwalificatie* | | | | Toelichting | objectnummer 1942<br>Woonhuis |
|---|---|---|---|--|---|---|
| – Gootlijst (achtergevel) | | | M | | Het schilderwerk is regelmatig verkrijt en plaatselijk gebarsten. Op diverse plaatsen is het houtwerk reeds aangetast door houtrot. Wij raden u aan het schilderwerk te laten herstellen om aantasting van het houtwerk te voorkomen. | |
| | | | | | <p><i>Hout en schilderwerk gootlijst herstellen.</i></p> | |

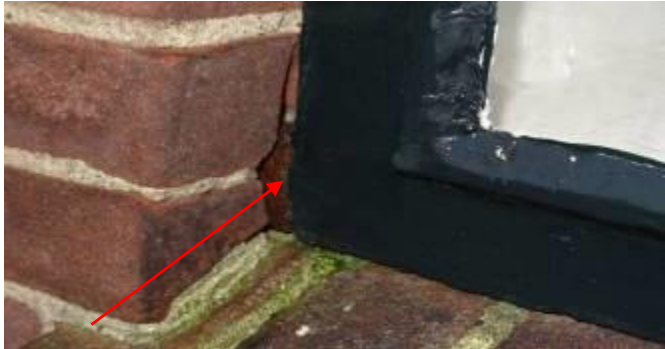
| Rubriek | Kwalificatie* | | | | Toelichting | objectnummer 1942<br>Woonhuis |
|---|---|---|--|--|---|---|
| – IJzeren ramen buitenzijde (Catechisatielokaal) | | R | | | Het schilderwerk van de ijzeren ramen is plaatselijk nog wat verroest en dient plaatselijk nog wat hersteld te worden. | |
| | | | | | <i>ijzerwerk ontroesten en schilderen</i> | |

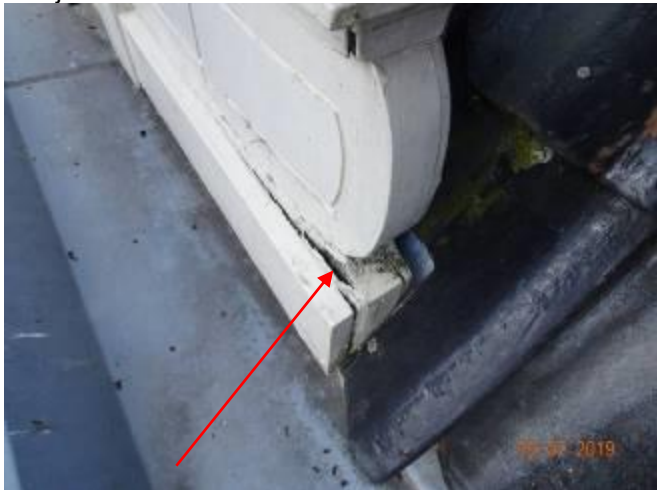
| Rubriek | Kwalificatie* | | | | Toelichting | objectnummer 1942<br>Woonhuis |
|---|---|---|--|--|---|---|
| – Dakkapellen: kozijnen en ramen met klauwstukken (voorgevel) | | R | | | Het schilderwerk is plaatselijk aan het barsten en wat verkrijt. Enkele aansluitingen van twee materialen zijn open gaan staan en kunnen inwateren. Tevens is de aansluiting tussen stopverf en glas losgekomen. Wij raden u aan het gehele stop- en schilderwerk komend voorjaar weer te laten herstellen. | |
| | | | | | <i>Hout en schilderwerk plaatselijk weer herstellen.</i> | |

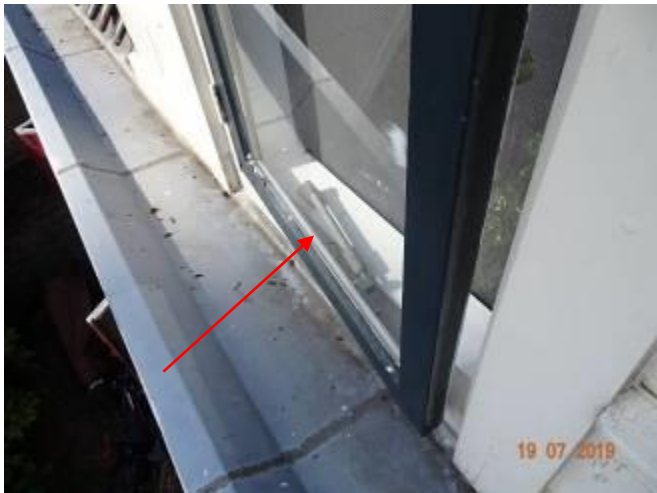
| Rubriek | Kwalificatie* | | | Toelichting | objectnummer 1942<br>Woonhuis |
|---|---|---|---|---|---|
| <ul style="list-style-type: none"> <li>– Dakkapellen: kozijnen en ramen met klauwstukken (achtergevel)</li> </ul> | | | | <p><i>aansluiting staat open.</i></p> | |
| | | R | | <p>Het schilderwerk is regelmatig verkrijt en plaatselijk gebarsten. Wij raden u aan het schilderwerk te laten herstellen om aantasting van het houtwerk te voorkomen.</p> | |

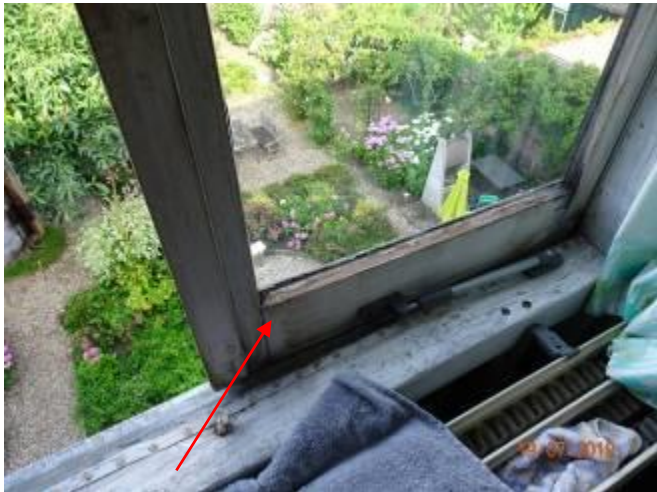
| Rubriek | Kwalificatie* | | | Toelichting | objectnummer 1942<br>Woonhuis |
|---|---|---|---|---|---|
| <p>Binnenschilderwerk.</p> <ul style="list-style-type: none"> <li>– Dakkapellen: kozijnen en ramen (voor en achtergevel)</li> </ul> | | | M | <p>Het binnenwerk is alleen met een grondverf behandeld. Het binnenschilderwerk van kozijnen en ramen in de gevel dient dampdichter te zijn dan het buitenschilderwerk. Bij een matig of slecht binnenschilderwerk kan er veel vocht in het houtwerk trekken. Dit vocht kan niet snel genoeg weer uit treden. Hierdoor ontstaat er houtrot van binnenuit en wordt het buitenschilderwerk losgedrukt van het hout. Wij raden u daarom aan het binnenschilderwerk in goede staat te brengen en houden.</p> <p><i>Binnenschilderwerk dringend aan onderhoud toe.</i></p> | |

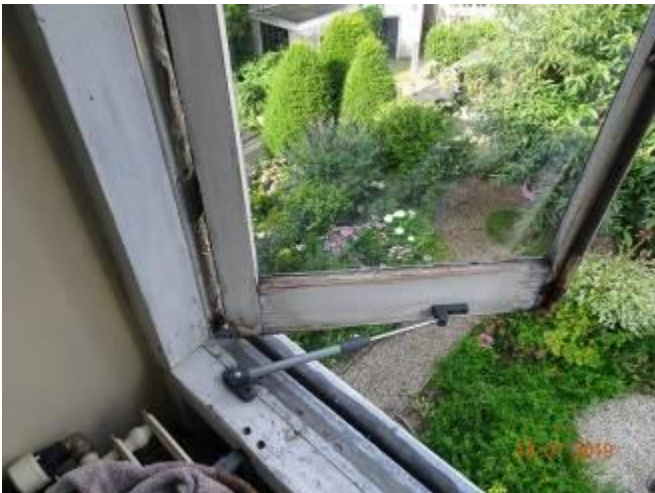
| Rubriek | Kwalificatie* | Toelichting |
|---|---|---|
| <p>– Kozijnen, deuren en ramen<br/>(1<sup>e</sup> verdieping achtergevel)</p> | <p>M</p> | <div data-bbox="836 356 1493 846"> </div> <p><i>binnenschilderwerk alleen met grondverf behandeld en dringend aan onderhoud toe.</i></p> <p>Het binnenschilderwerk is wat gebarsten en geheel weer aan onderhoud toe.</p> |

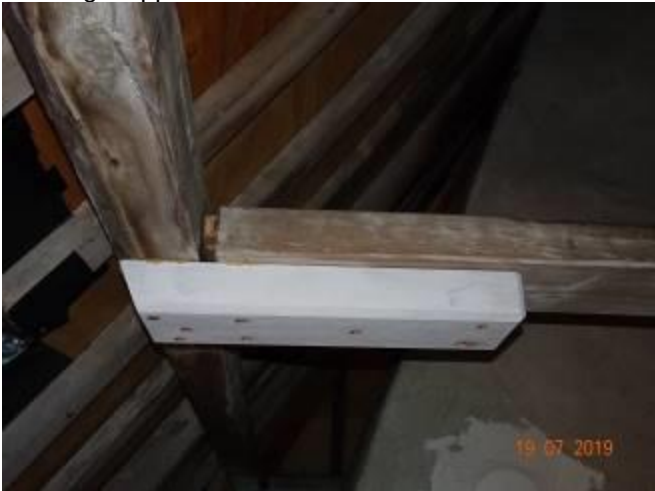
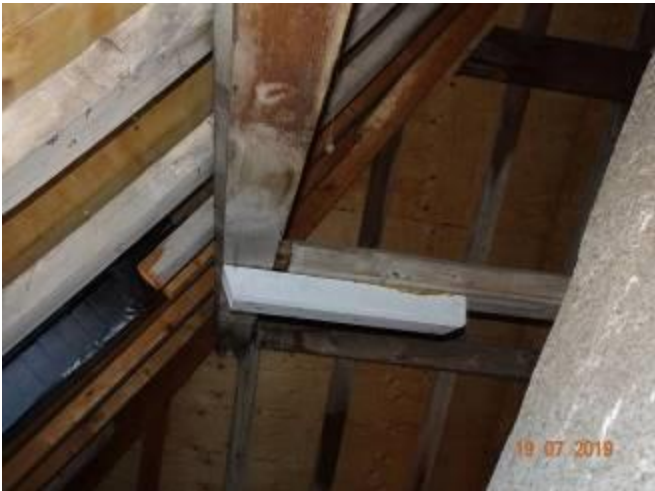
| Rubriek | Kwalificatie* | | | | Toelichting | objectnummer 1942<br>Woonhuis |
|---|---|---|--|--|---|---|
| Rondhout sporen en spanten kap | | R | | | <p>In het kaphout is op veel plaatsen aantasting door houtworm zichtbaar. De verbinding van het kaphout stond in de rechterzijde van de voorkap deels open. Deze verbindingen zijn met houten klossen weer aan elkaar gekoppeld.</p> <p>Verbindingen zijn weer aan elkaar gekoppeld.</p> <p>Verbindingen zijn weer aan elkaar gekoppeld.</p> | |

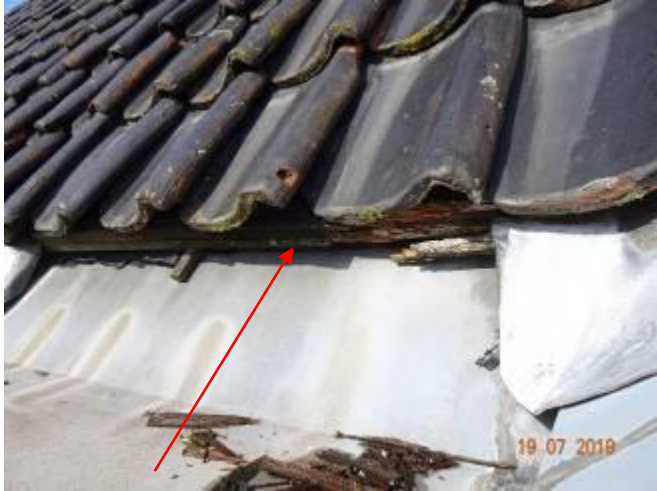
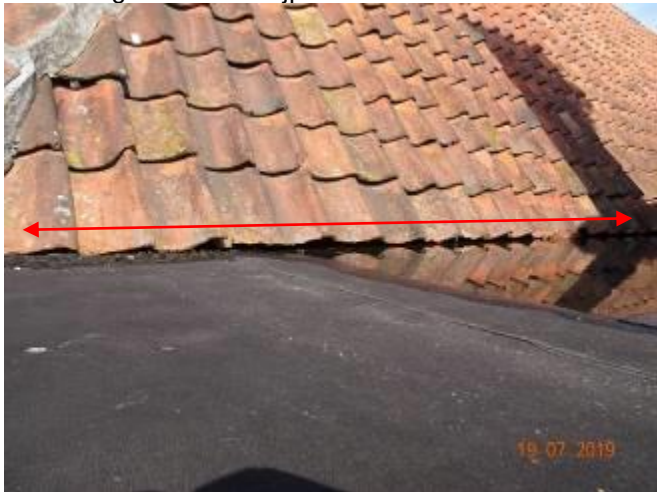
| Rubriek | Kwalificatie* | | | | Toelichting | objectnummer 1942<br>Woonhuis |
|---|---|--|--|--|---|---|
| <u>2.2 Dakbedekking</u><br><u>2.2.2 Pannen</u><br><b>Dakvlakken 1 t/m 8</b><br>Oud Hollandse pannen met<br>tengels en panlatten | | | | | <p>De panbedekking van het dak voor is redelijk. Er zijn echter plaatselijk wat matige pannen in het dakvlak. Wij raden u aan bij gelegenheid de matige pannen te vervangen door goede oude pannen. De knellat boven de rechter dakkapel is aangetast door houtrot. Wij raden u aan deze knellat te laten vervangen.</p> <p><i>Knellat vervangen.</i></p> <p>De pannen op dakvlak 5 rusten op de bitumendakbedekking van dakvlak 11. Hierdoor zullen de pannen sneller in kwaliteit afnemen en kan de bitumen door puntbelasting sneller doorslijten. Wij raden u aan de pannen tot 5 cm boven de bedekking af te laten slijpen.</p> <p><i>Pannen tot 5 cm boven het dak afslijpen.</i></p> | |

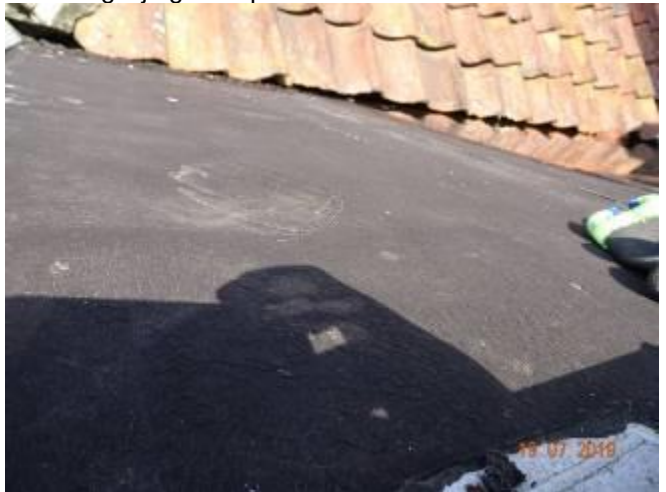
| Rubriek | Kwalificatie* | | | Toelichting | objectnummer 1942<br>Woonhuis |
|---|---|---|---|---|---|
| 2.2.5 Bitumen<br>Ongeminaliseerde APP dakbedekking<br>(dakvlak 11) | | | M | Het dak staat vol met water. Het afschot is niet goed. De bedekking vertoont craquelé waardoor de algehele staat nu matig is. Wij raden u aan deze bedekking binnen 3 jaar te laten vervangen door een geminaliseerde APP dakbedekking. Bij het vervangen van de dakbedekking het dak gelijk goed op afschot te laten maken. | |
| | | | | Bitumen dakbedekking verkeert in matige staat. | |

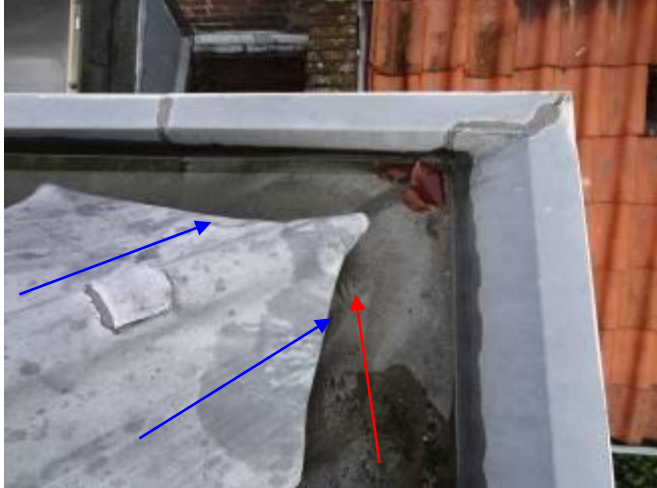
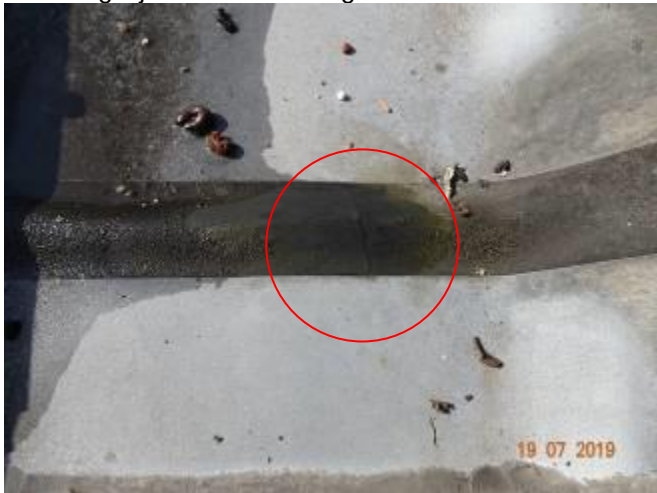
| Rubriek | Kwalificatie* | | | | Toelichting | objectnummer 1942<br>Woonhuis |
|---|---|--|--|---|---|---|
| <u>2.4 Goten en hemelwaterafvoeren</u><br><u>2.4.1 Goten</u><br>Zinken goten onder dakvlak<br>1 en 3 | | | | | <p>Door natuurlijke degradatie is het zink op diverse plaatsen dunner en brozer geworden. Onder het hoekkeperlood is het zink door loodwit plaatselijk aangetast. Op de rechter hoek is reeds bitumen aangebracht. Wij raden u aan deze delen te voorzien van een coating.</p> <p><i>lekwater veroorzaakt aantasting voor loodwit.</i></p> <p>In het expansiestuk van de goot onder dakvlak 1 is een scheurtje zichtbaar. Het scheurtje is nu nog niet door en door maar wij raden u aan het expansiestuk wel zo snel mogelijk te laten vervangen.</p> <p><i>Expansiestuk laten vervangen.</i></p> | |

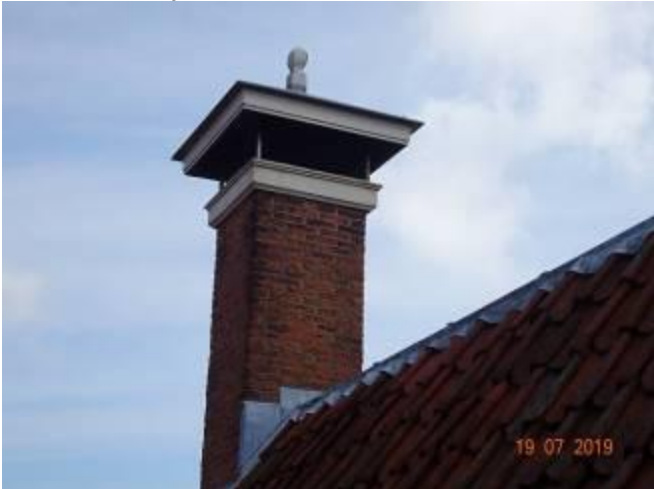
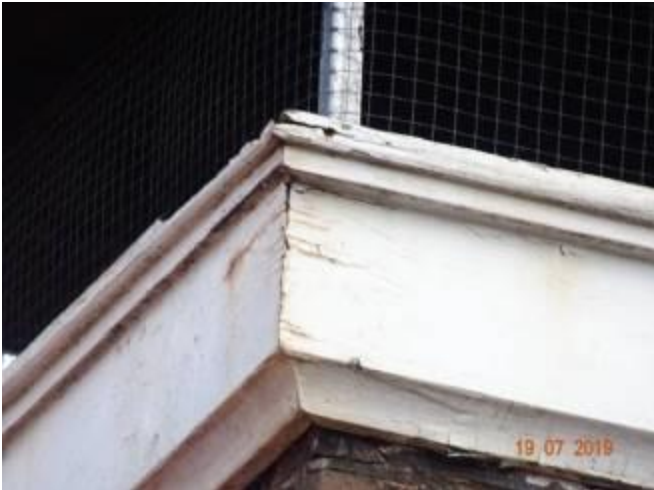
| Rubriek | Kwalificatie* | | | | Toelichting | objectnummer 1942<br>Woonhuis |
|---|---|--|--|--|---|---|
| <p>2.6 <u>Schoorstenen</u></p> <p><b>Schoorstenen voor</b></p> <p>Baksteen schoorstenen:<br/>Metselwerk in halfsteen verband<br/>met platvolvoegwerk</p> <p>Zinken afdekking</p> <p>Afdekking met houten lijstwerk.</p> | | | | | <p>Het voegwerk is wat aan het verzanden.</p> <p>Plaatselijk is het houtwerk van het lijstwerk aangetast door vocht. Wij raden u aan dit te laten herstellen.</p> <p><i>Schoorsteen rechts voor.</i></p> <p><i>Hout en schilderwerk weer aan onderhoud toe.</i></p> | |

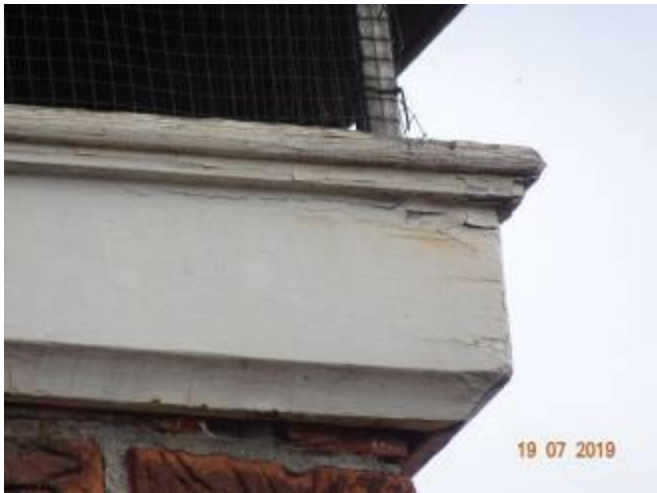
| Rubriek | Kwalificatie* | | | | Toelichting | objectnummer 1942<br>Woonhuis |
|---|---|--|---|---|---|---|
| <b>Schoorstenen achter</b><br>Baksteen schoorstenen:<br>Metselwerk in halfsteen verband<br>met platvolvoegwerk<br><br>Houten afdekking | | | | | <p>Hout en schilderwerk weer aan onderhoud toe.</p> | |
| | | | R | | Het voegwerk is wat aan het verzanden. Tevens is het metselwerk wat gescheurd. | |
| | | | R | | De houten afdekking is plaatselijk wat hersteld. Wij hebben deze alleen van afstand kunnen inspecteren. | |

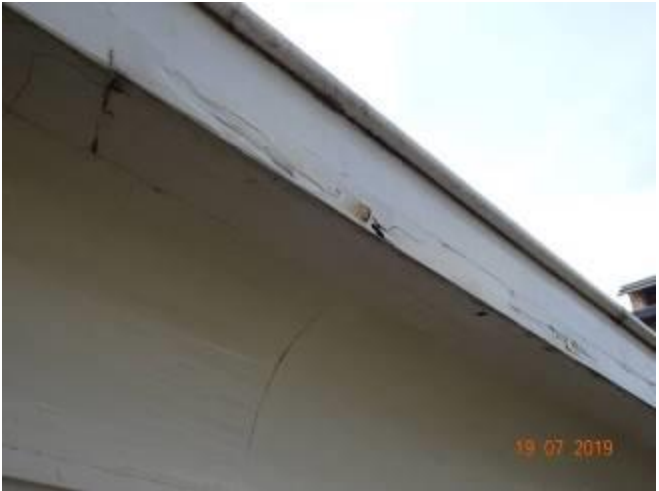
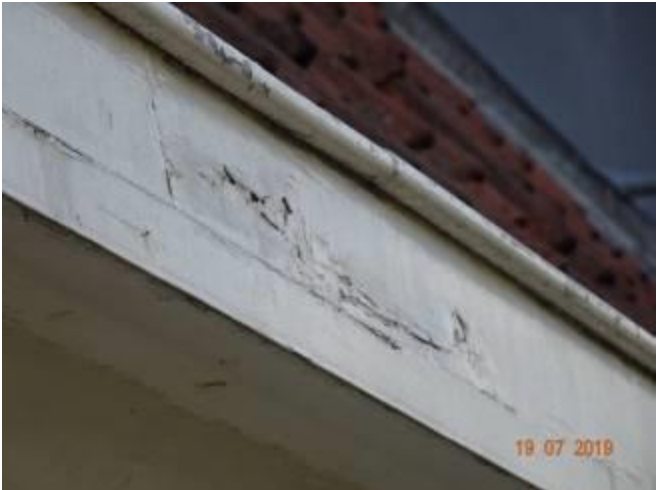
| Rubriek | Kwalificatie* | | | | Toelichting | objectnummer 1942<br>Woonhuis |
|---|---|--|---|---|---|---|
| <i>Uitgezonderd:</i><br>Gootlijst van achtergoot onder<br>dakvlak 6 | | | | M | Het houtwerk van deze gootlijst is op diverse plaatsen aangetast door houtrot. Wij raden u aan het aangetaste houtwerk gelijk met de oude goot te laten vervangen. | |

| Rubriek | Kwalificatie* | Toelichting |
|---|---|---|
| | | <p>objectnummer 1942<br/>Woonhuis</p> <p>Aangetast houtwerk gelijk met zink laten vervangen.</p> <p>Aangetast houtwerk gelijk met zink laten vervangen.</p> |

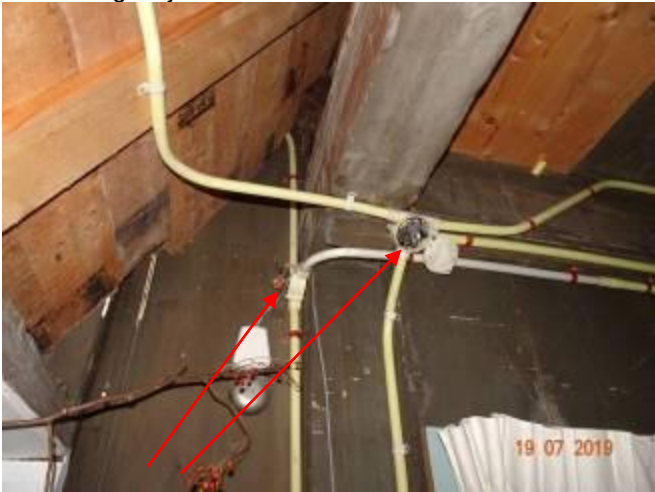
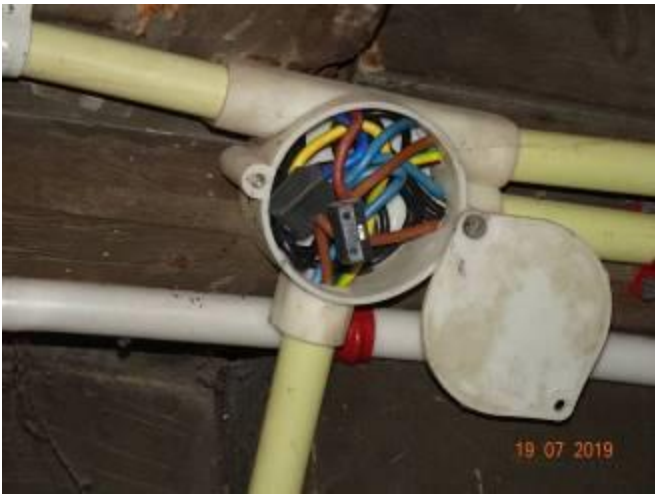
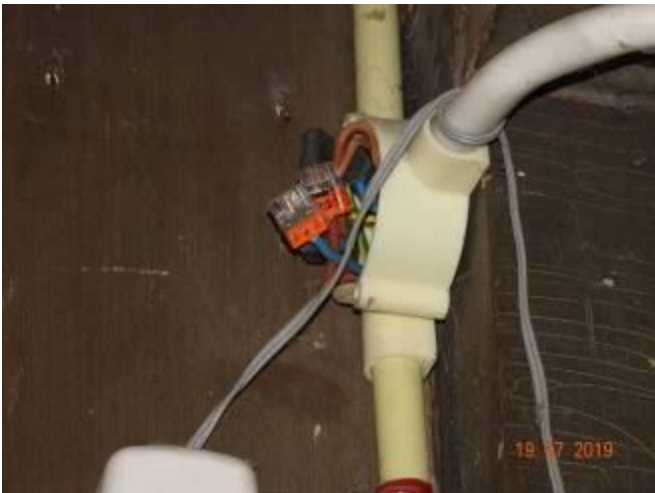
| Rubriek | Kwalificatie* | | | | Toelichting | objectnummer 1942<br>Woonhuis |
|---|---|--|--|--|---|---|
| - Elektra installatie | G | | | | In de hal onder de voorste kap zijn twee verdeeldozen niet juist afgedekt. Door stof tussen de bedrading zou er brand kunnen ontstaan. Wij raden u aan de dozen weer deugdelijk af te laten dekken. | |
| | | | | | <p><i>Electradozen goed afdekken.</i></p> <p><i>Electradozen goed afdekken.</i></p> | |
