# Monumentenwacht

## INSPECTIERAPPORT 2019

**objectnummer 1942**

Woonhuis  
Nieuwstraat 34 te Weesp

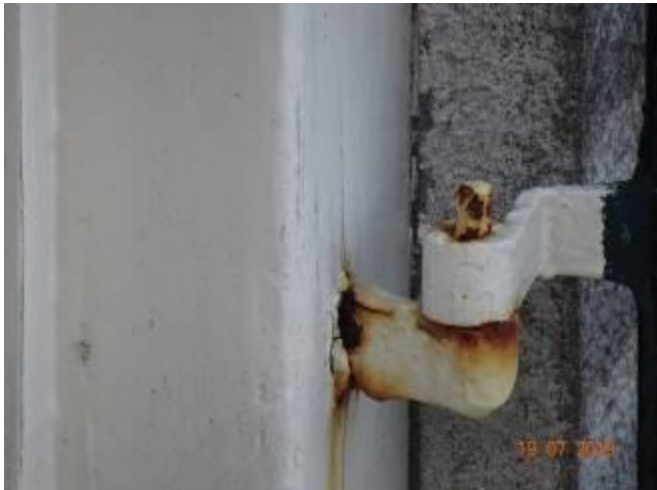
| Rubriek | Kwalificatie* | | | Toelichting | objectnummer 1942<br>Woonhuis |
|---|---|---|--|---|---|
| Luiken (achtergevel) | G | | | Het ijzerwerk van de duimen waar de luiken aan hangen is aan het roesten. Door volumevermeerdering van het roestende ijzerwerk worden de stijlen van de kozijnen stukgedrukt. Wij raden u aan dit bij een volgende schilderbeurt geheel te laten ontroesten en conserveren. | |
